Č. protokolu:	0902052203
---------------	------------

## Protokol termodiagnostického měření

Objednavatel	p.Jan Novák		
Adresa snímkování	Pod Oborou 1, Praha 1		
Datum:	5.2.2009	Venk.teplota:	0°C
Čas:	18:20 až 18:45	Vnitřní teplota:	23°C
Č.snímku	IR00436	Emisivita	0,95

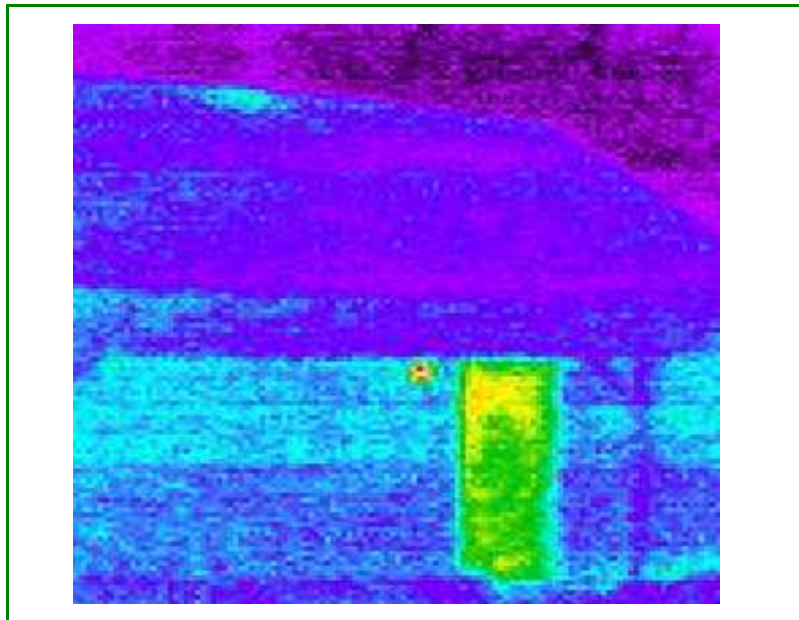
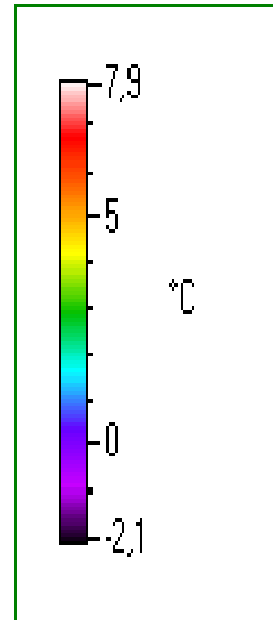
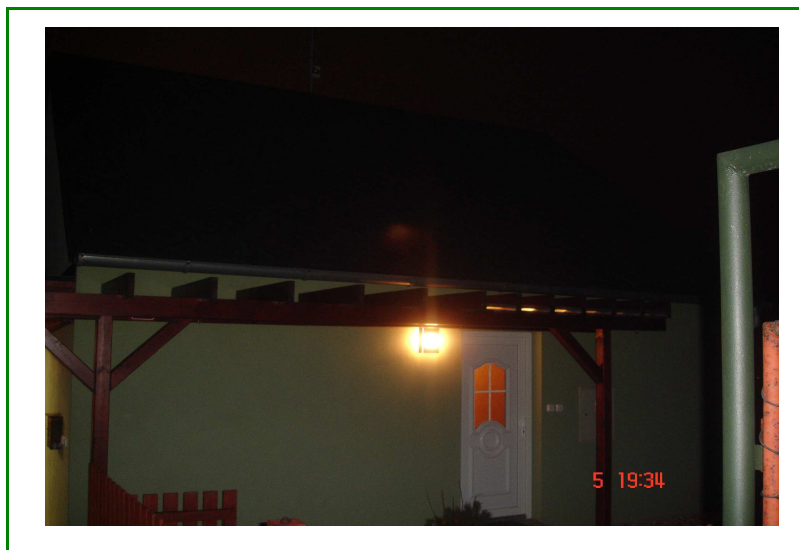
**Popis:**  
Severní stěna rodinného domu s vchodovými dveřmi. Vedle dveří rozsvícené světlo. V horní části snímku viditelné místo prostupu anténního stožáru. Na termosnímku nejsou viditelné žádné anomálie.

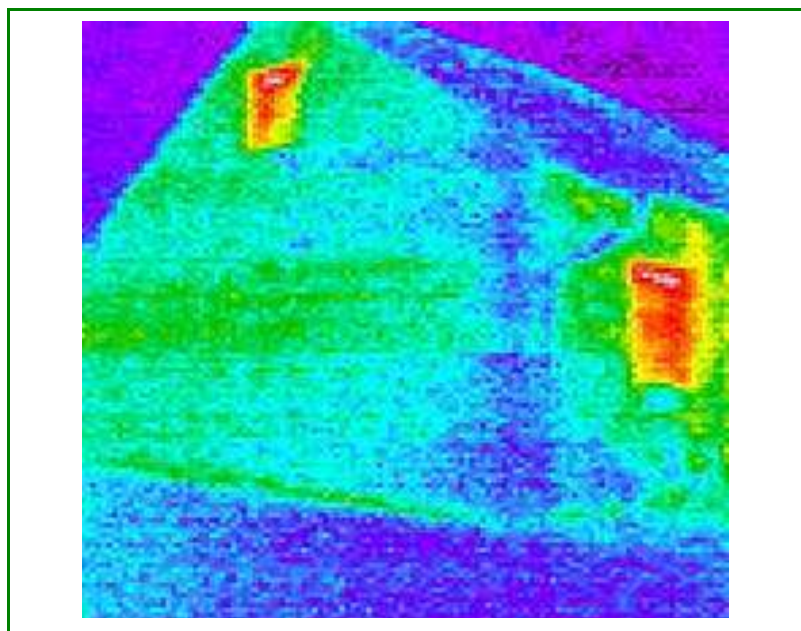
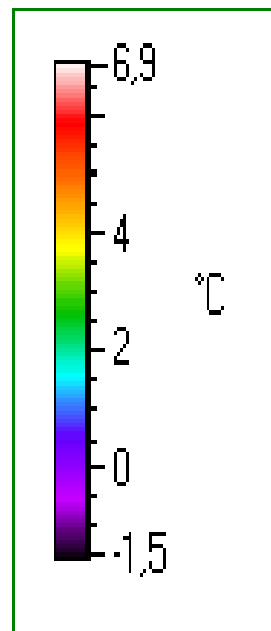
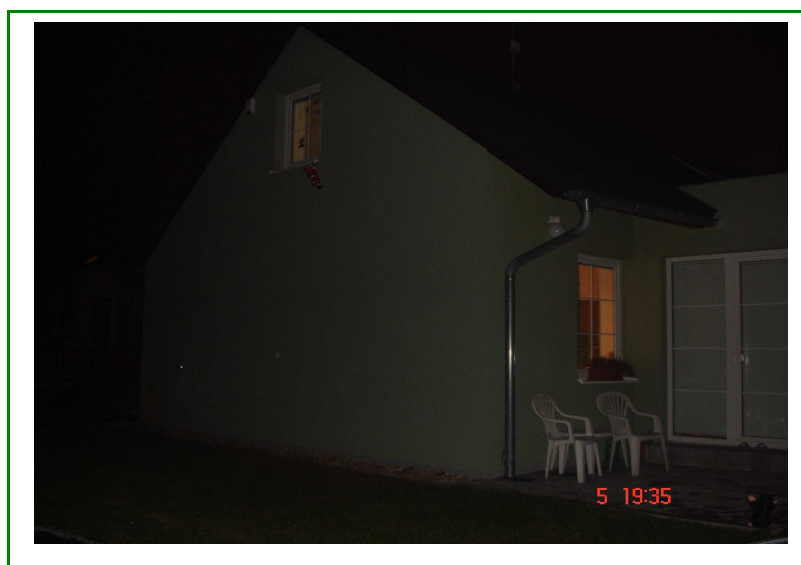
Objednavatel	p.Jan Novák		
Adresa snímkování	Pod Oborou 1, Praha 1		
Datum:	5.2.2009	Venk.teplota:	0°C
Čas:	18:20 až 18:45	Vnitřní teplota:	23°C
Č.snímku	IR00437	Emisivita	0,95

**Popis:**  
Východní stěna rodinného domu. Ve štítu okno podkrovního pokoje. V pravé části snímku okno z přízemí. Na termosnímku nejsou viditelné žádné teplotní anomálie.

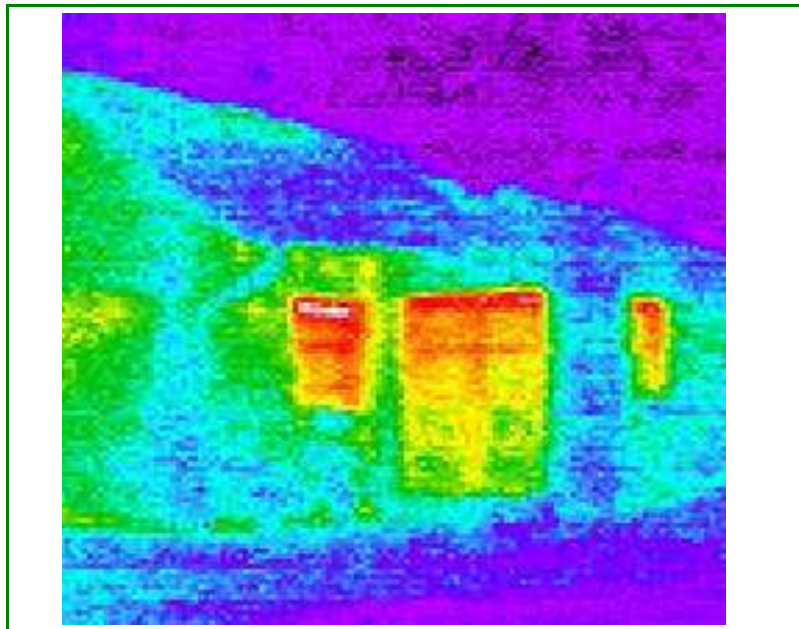
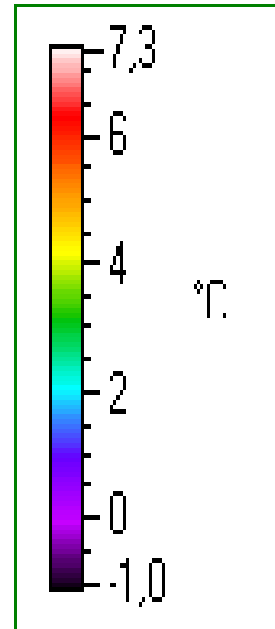
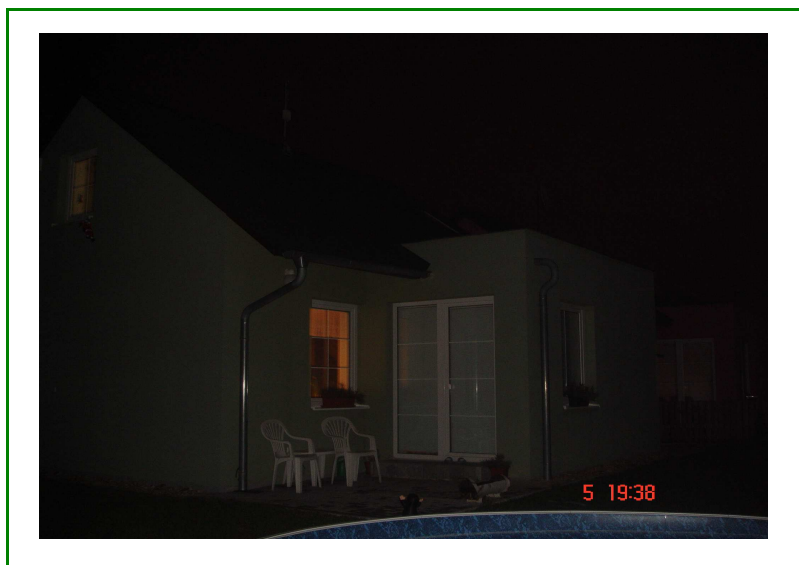
Objednavatel	p.Jan Novák		
Adresa snímkování	Pod Oborou 1, Praha 1		
Datum:	5.2.2009	Venk.teplota:	0°C
Čas:	18:20 až 18:45	Vnitřní teplota:	23°C
Č.snímku	IR00438	Emisivita	0,95

**Popis:**  
Jižní stěna rodinného domu uprostřed snímku s vchodovými dveřmi na terasu. V pravé části snímku okno. Na termosnímku nejsou viditelné žádné teplotní anomálie.

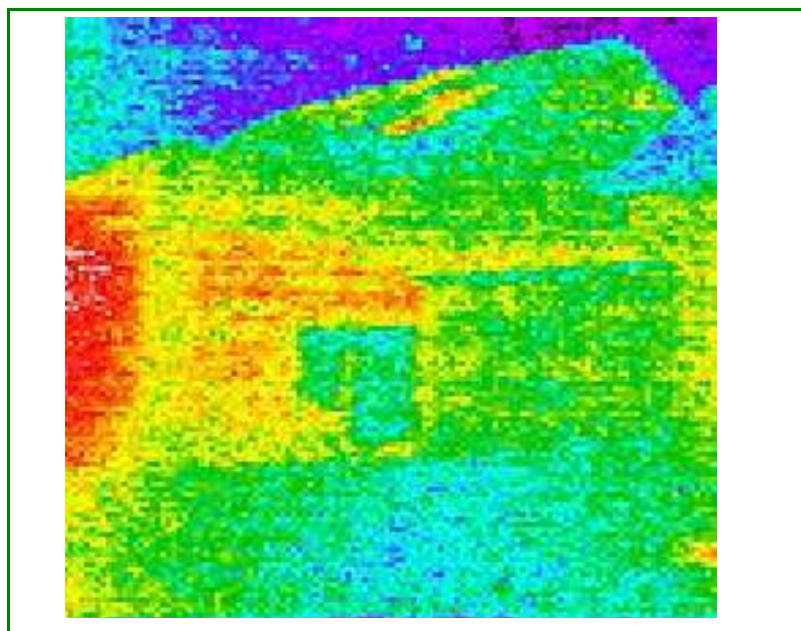
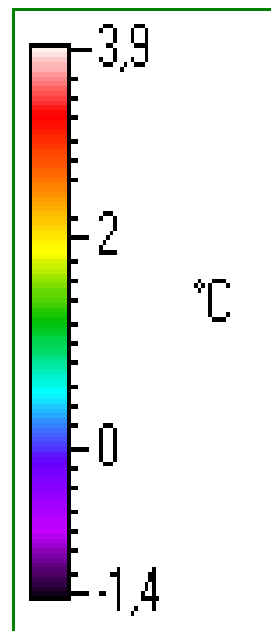
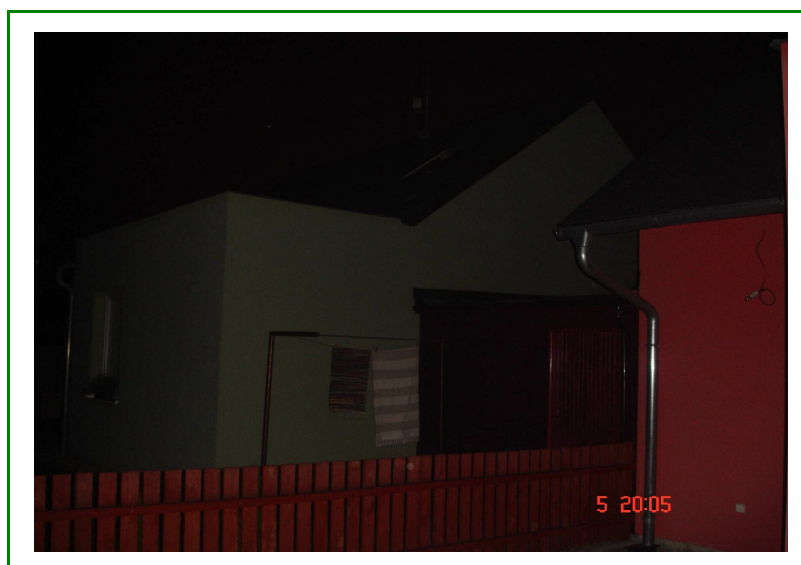
Objednavatel	p.Jan Novák		
Adresa snímkování	Pod Oborou 1, Praha 1		
Datum:	5.2.2009	Venk.teplota:	0°C
Čas:	18:20 až 18:45	Vnitřní teplota:	23°C
Č.snímku	IR00440	Emisivita	0,95

**Popis:**  
Západní stěna rodinného domu s dřevěnou přístavbou. Uprostřed snímku zavěšené prádlo. V horní části snímku viditelné střešní okno. Na termosnímku nejsou viditelné žádné teplotní anomálie.

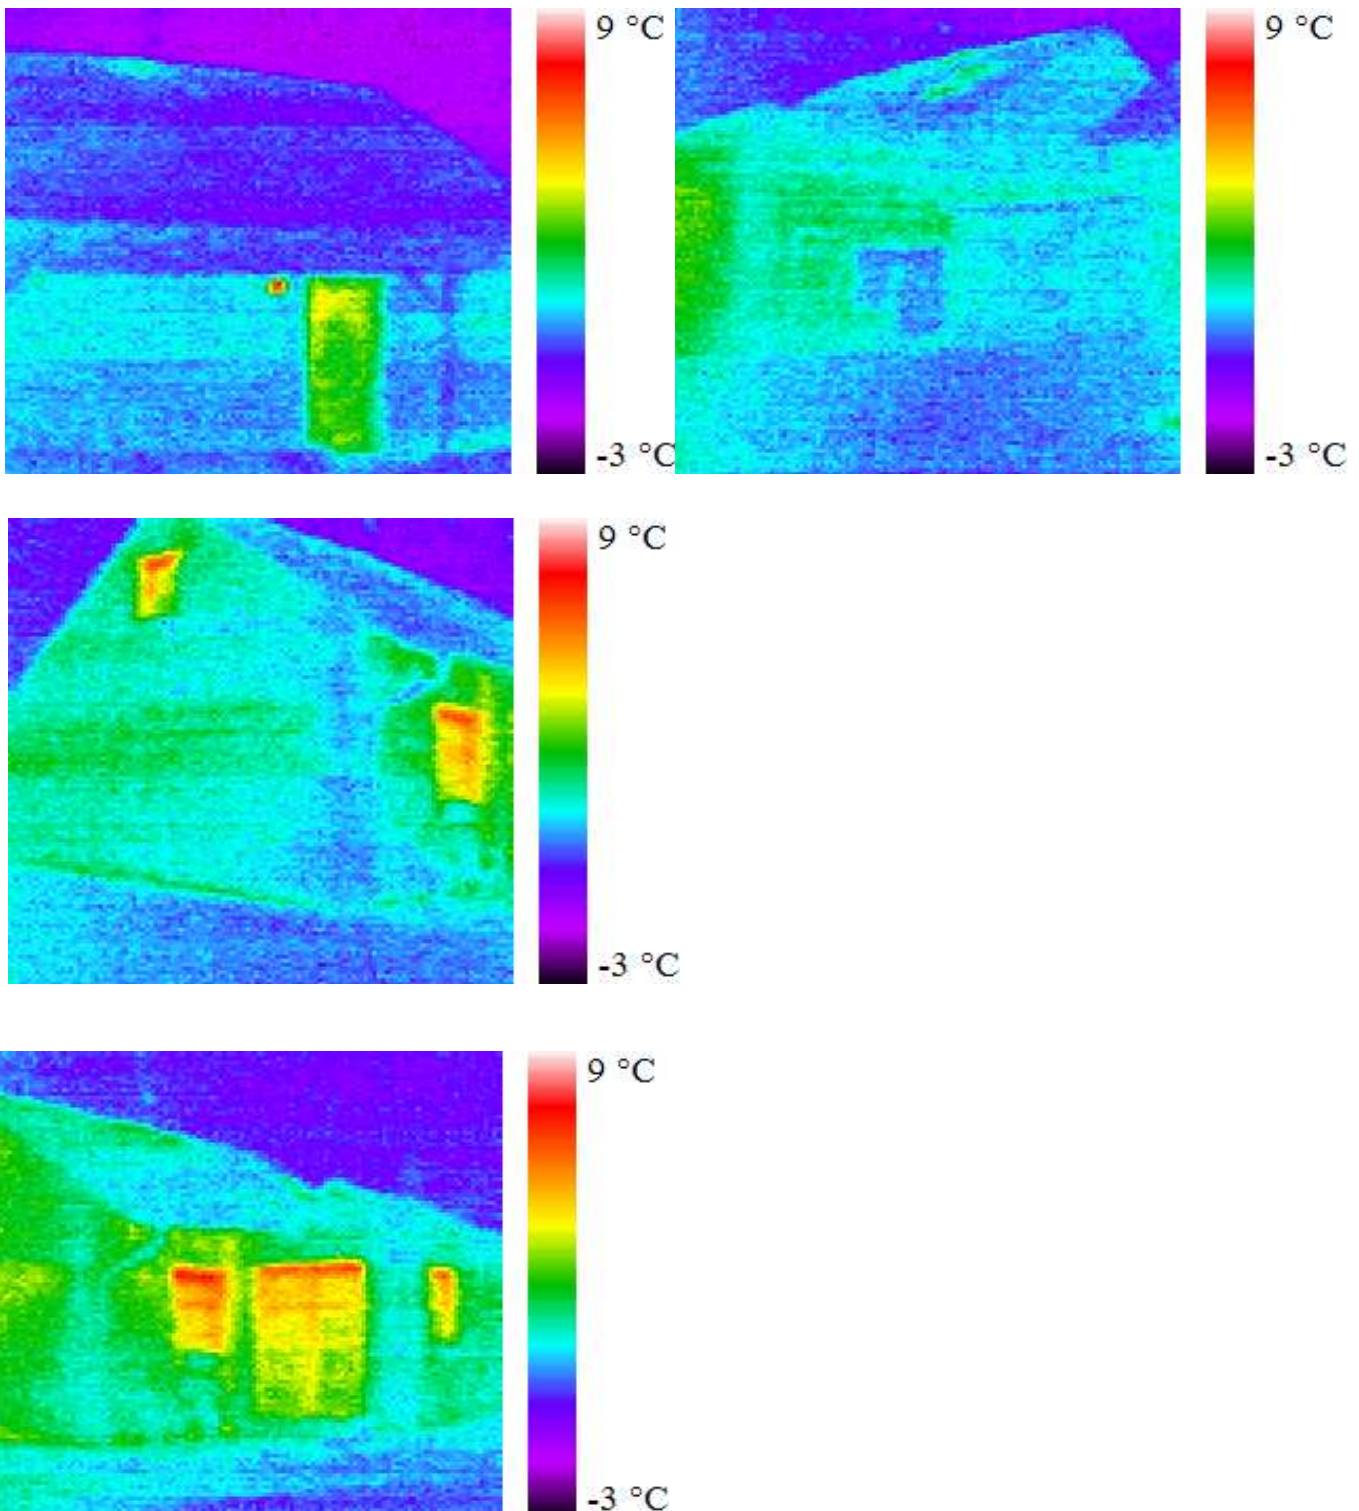
## Snímky sjednocené barevným spektrem na stejný rozsah teploty
